Inleiding in de GWL-nieuwsbrief 2 oktober 2021:

Verslag van een gevelonderzoek bij blok 10, op 22 september 2021
Opgetekend en gefotografeerd door een GWL-bewoner.

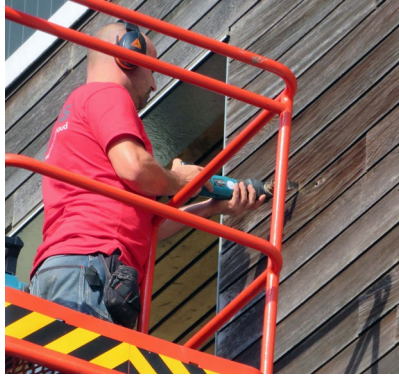
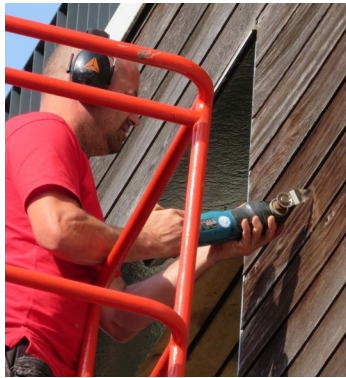
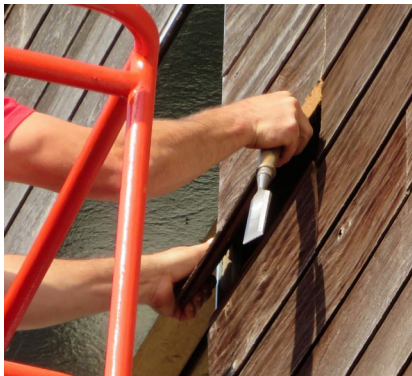
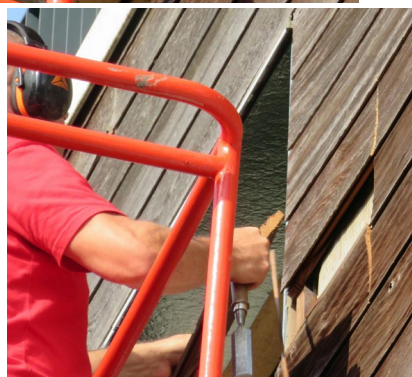
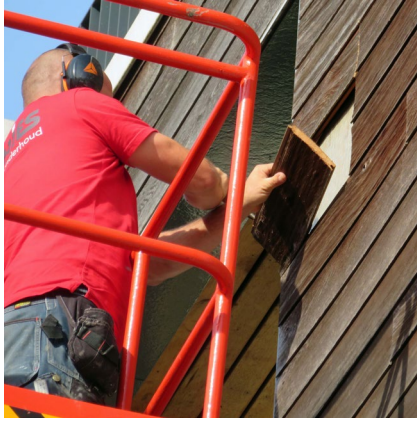
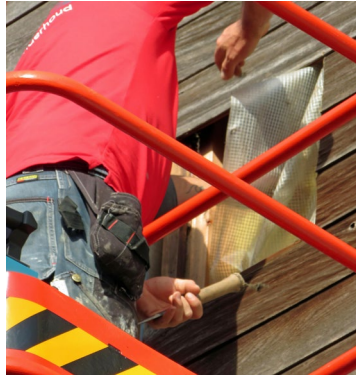
Daartoe hebben ze op een aantal plekken de gevel opengemaakt, zoals op de foto's te zien is. De naam van de foto's bevat de tijd, dus als je foto Blok10-Gevelonderzoek-2021-09-22-11-03-29 t/m Blok10-Gevelonderzoek-2021-09-22-11-05-44 op volgorde bekijkt, dan zie je dat stap voor stap gebeuren.
